INSTALLATIONS INSPEKTIONS RAPPORT

Grundejerforening Slotsparken

Inspektions dato: 8 oktober 2020

Inspektions nr.: 328

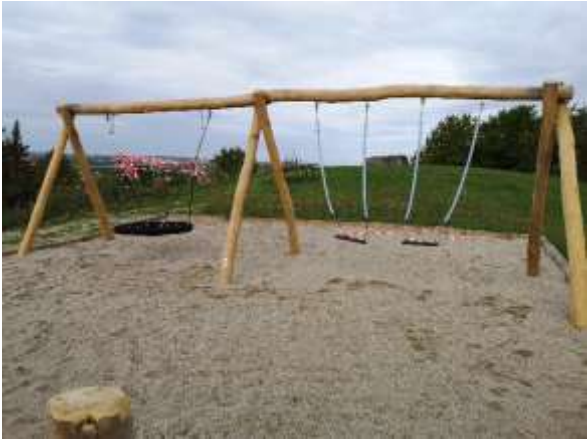
Redskab: Gyngesæt med dobbelt sæder samt fuglerede
Årgang: 2020
Producent: Cado
Er redskabet mærket korrekt: ja
Er der registreret afvigelser: Nej

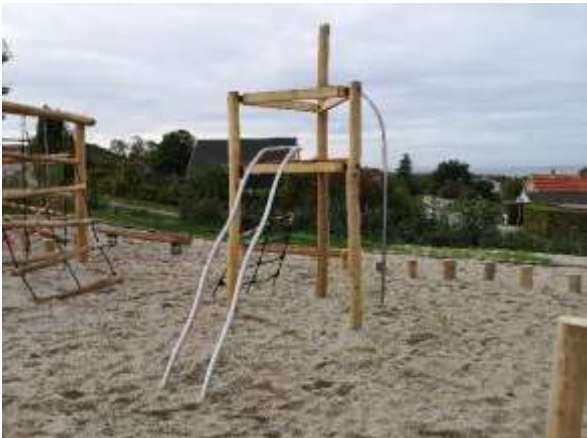
Redskab: Klatreanlæg
Årgang: 2020
Producent: Cado
Er redskabet mærket korrekt: ja
Er der registreret afvigelser: Nej

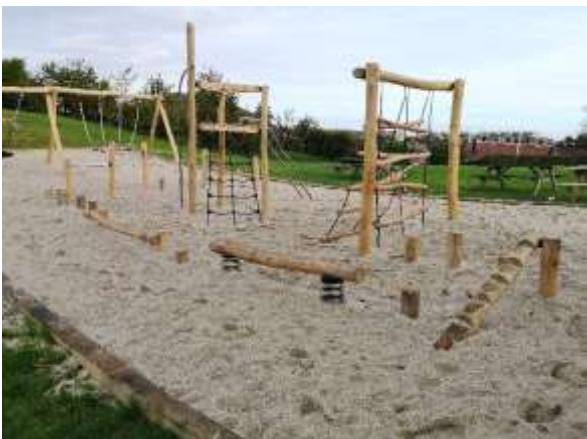
Redskab: Balance bane / forløb
Årgang: 2020
Producent: Cado
Er redskabet mærket korrekt: ja
Er der registreret afvigelser: Nej
